**RAPPORT D'ENQUÊTE AÉRONAUTIQUE**  
**A02O0287**

**PERTE DE MAÎTRISE ET COLLISION AVEC LE TERRAIN**

**DU CESSNA 172P C-GNRJ**  
**EXPLOITÉ PAR ORILLIA AVIATION LIMITED**  
**AU LAC ST. JOHN À ORILLIA (ONTARIO)**  
**LE 7 SEPTEMBRE 2002**

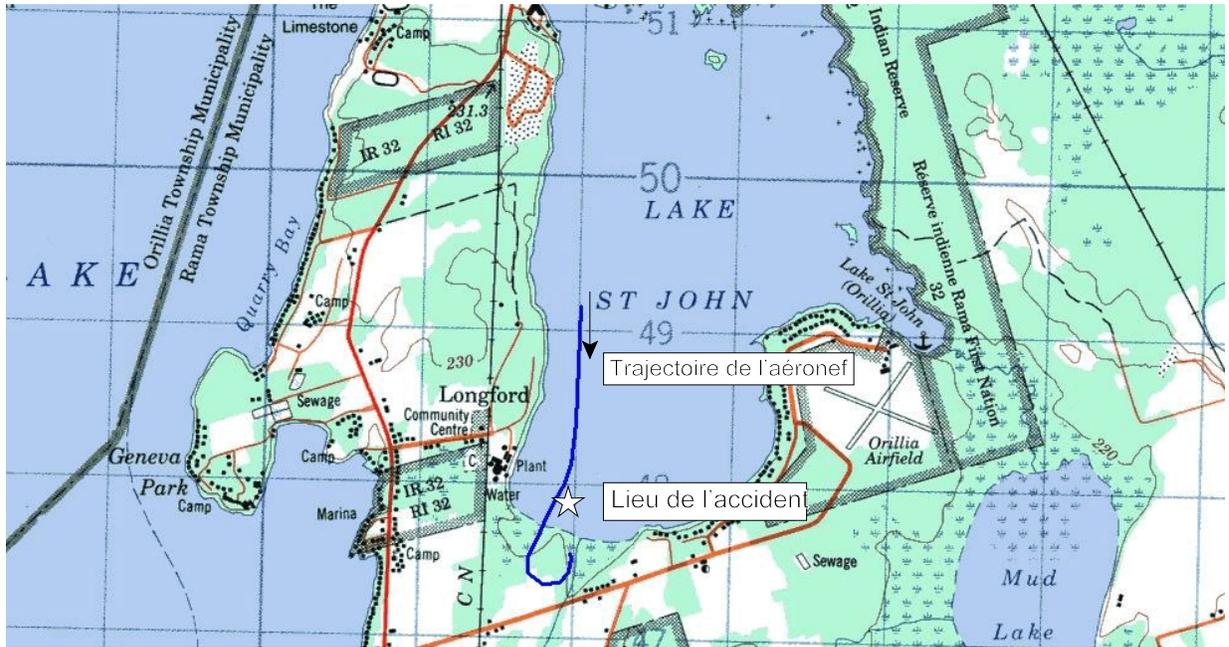
## Annexe A - Lac St. John et trajectoire de l'aéronef

Le lac St. John mesure environ 3,4 kilomètres de longueur sur 2 kilomètres de largeur et il est orienté selon un axe nord/sud (voir l'annexe A). L'hydrobase d'Orillia Aviation Limited est située dans une baie du côté sud-est du lac. À l'extrémité sud du lac, à l'endroit où l'accident s'est produit, il y a une zone littorale marécageuse d'environ 300 à 500 mètres qui s'étend au sud de la limite des arbres marquant le début d'une région boisée. Les arbres à cet endroit mesurent de 20 à 30 pieds de hauteur.
